## Los Derrumbes Ocurridos Durante 1997 en Túneles del Acueducto de Chingaza

Por Alberto Lobo-Guerrero Uscátegui, Geólogo, M.Sc.  
Lobo-Guerrero Geología Ltda.

## **Rockfalls That Occurred During 1997 in Tunnels of the Chingaza Aqueduct**

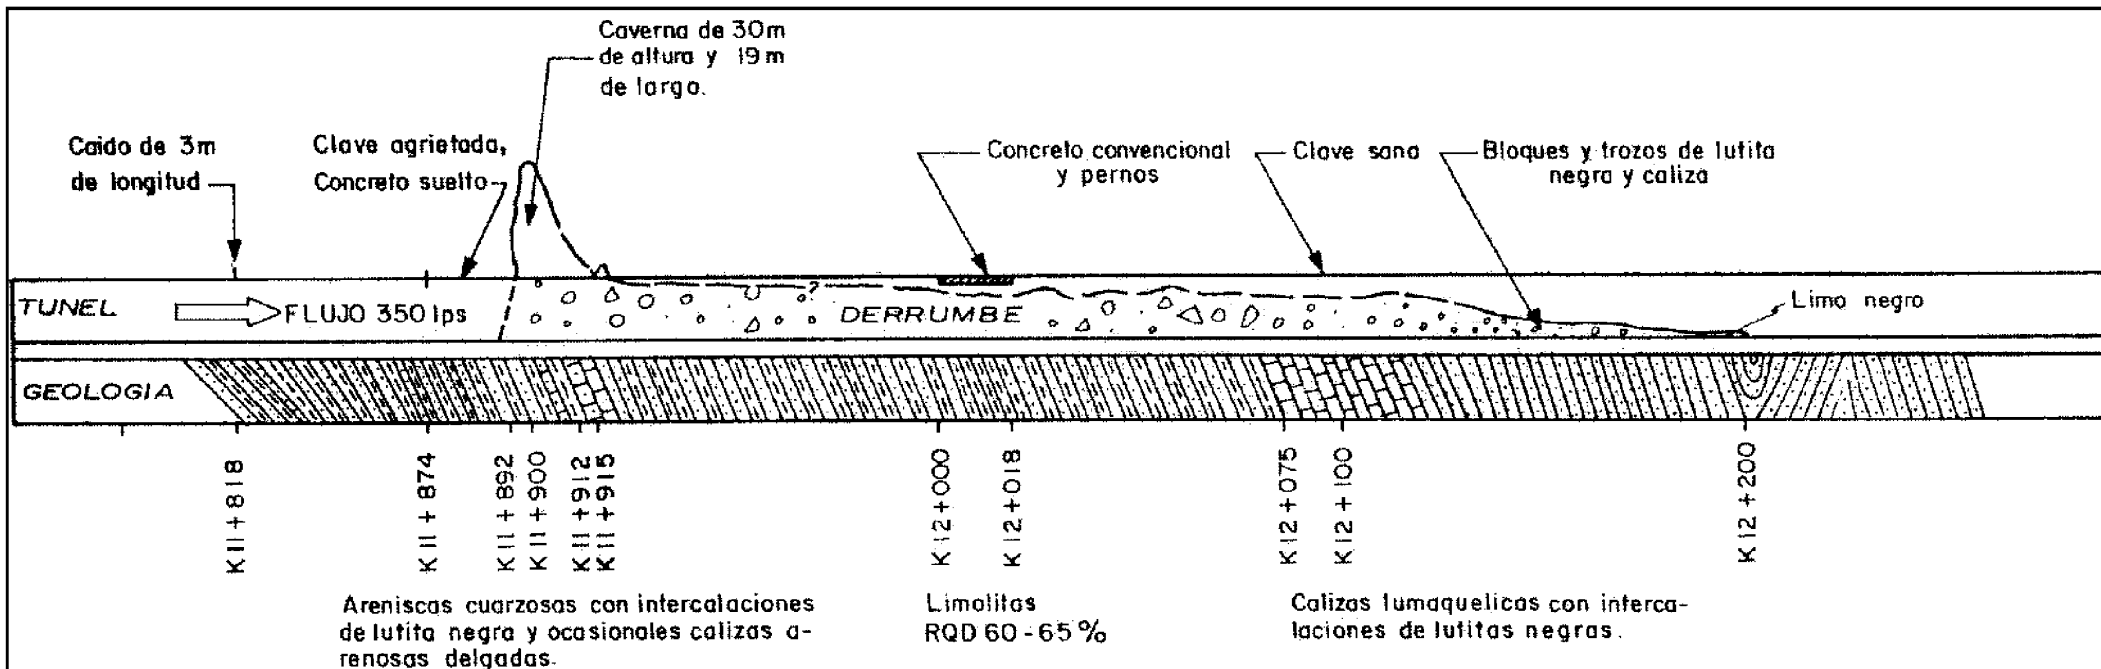
Figura No. 3

De acuerdo con el corte geológico el sitio del derrumbe corresponde al flanco NE de un sinclinal apretado, 100 m al oriente del eje (Figura 3).

El segundo derrumbe tenía 19 m de largo, 7 m de ancho recargado hacia la pared hidráulica derecha, y una altura variable estimada en 30 m. Estaba centrado en una caliza gris oscura, de 3 m de espesor, fosilífera, fresca, dura, en parte laminada, con estratos de 0.30 a 0.80 m; encima hay lutitas silíceas, en parte arcillosas, calcáreas, en capas de 0.10 a 0.30 m, blandas, con goteo rápido; debajo se encuentran areniscas grises a grises oscuras, cuarzosas, calcáreas y no calcáreas, de grano fino, muy duras, poco fracturadas. Delimitan la caverna planos de estratificación con orientación 280° a 290°/60°, con estrías de fricción; y tres juegos de diaclasas: 160°/80°, rugosos, espaciado 0.80 m, poco continuos; 195°/80°, espaciados 0.80 m, discontinuos, y 40°/40°, ondulados, rugosos. La rezaga estaba compuesta en un 40% por bloques de caliza y arenisca calcárea entre 2 m y 0.6 m de diámetro; un 50% por bloques y trozos de caliza y arenisca entre 0.60 m y 0.05 m; y un 10% de fragmentos menores de 0.05 m de lutita silíceas, limollita calcárea, y limos arcillosos (Valencia, julio 23/97 y septiembre 5/97).

TUNEL CHUZA-VENTANA  
 DERRUMBE K 11+892 A K 11+915  
 ABRIL 28 DE 1997

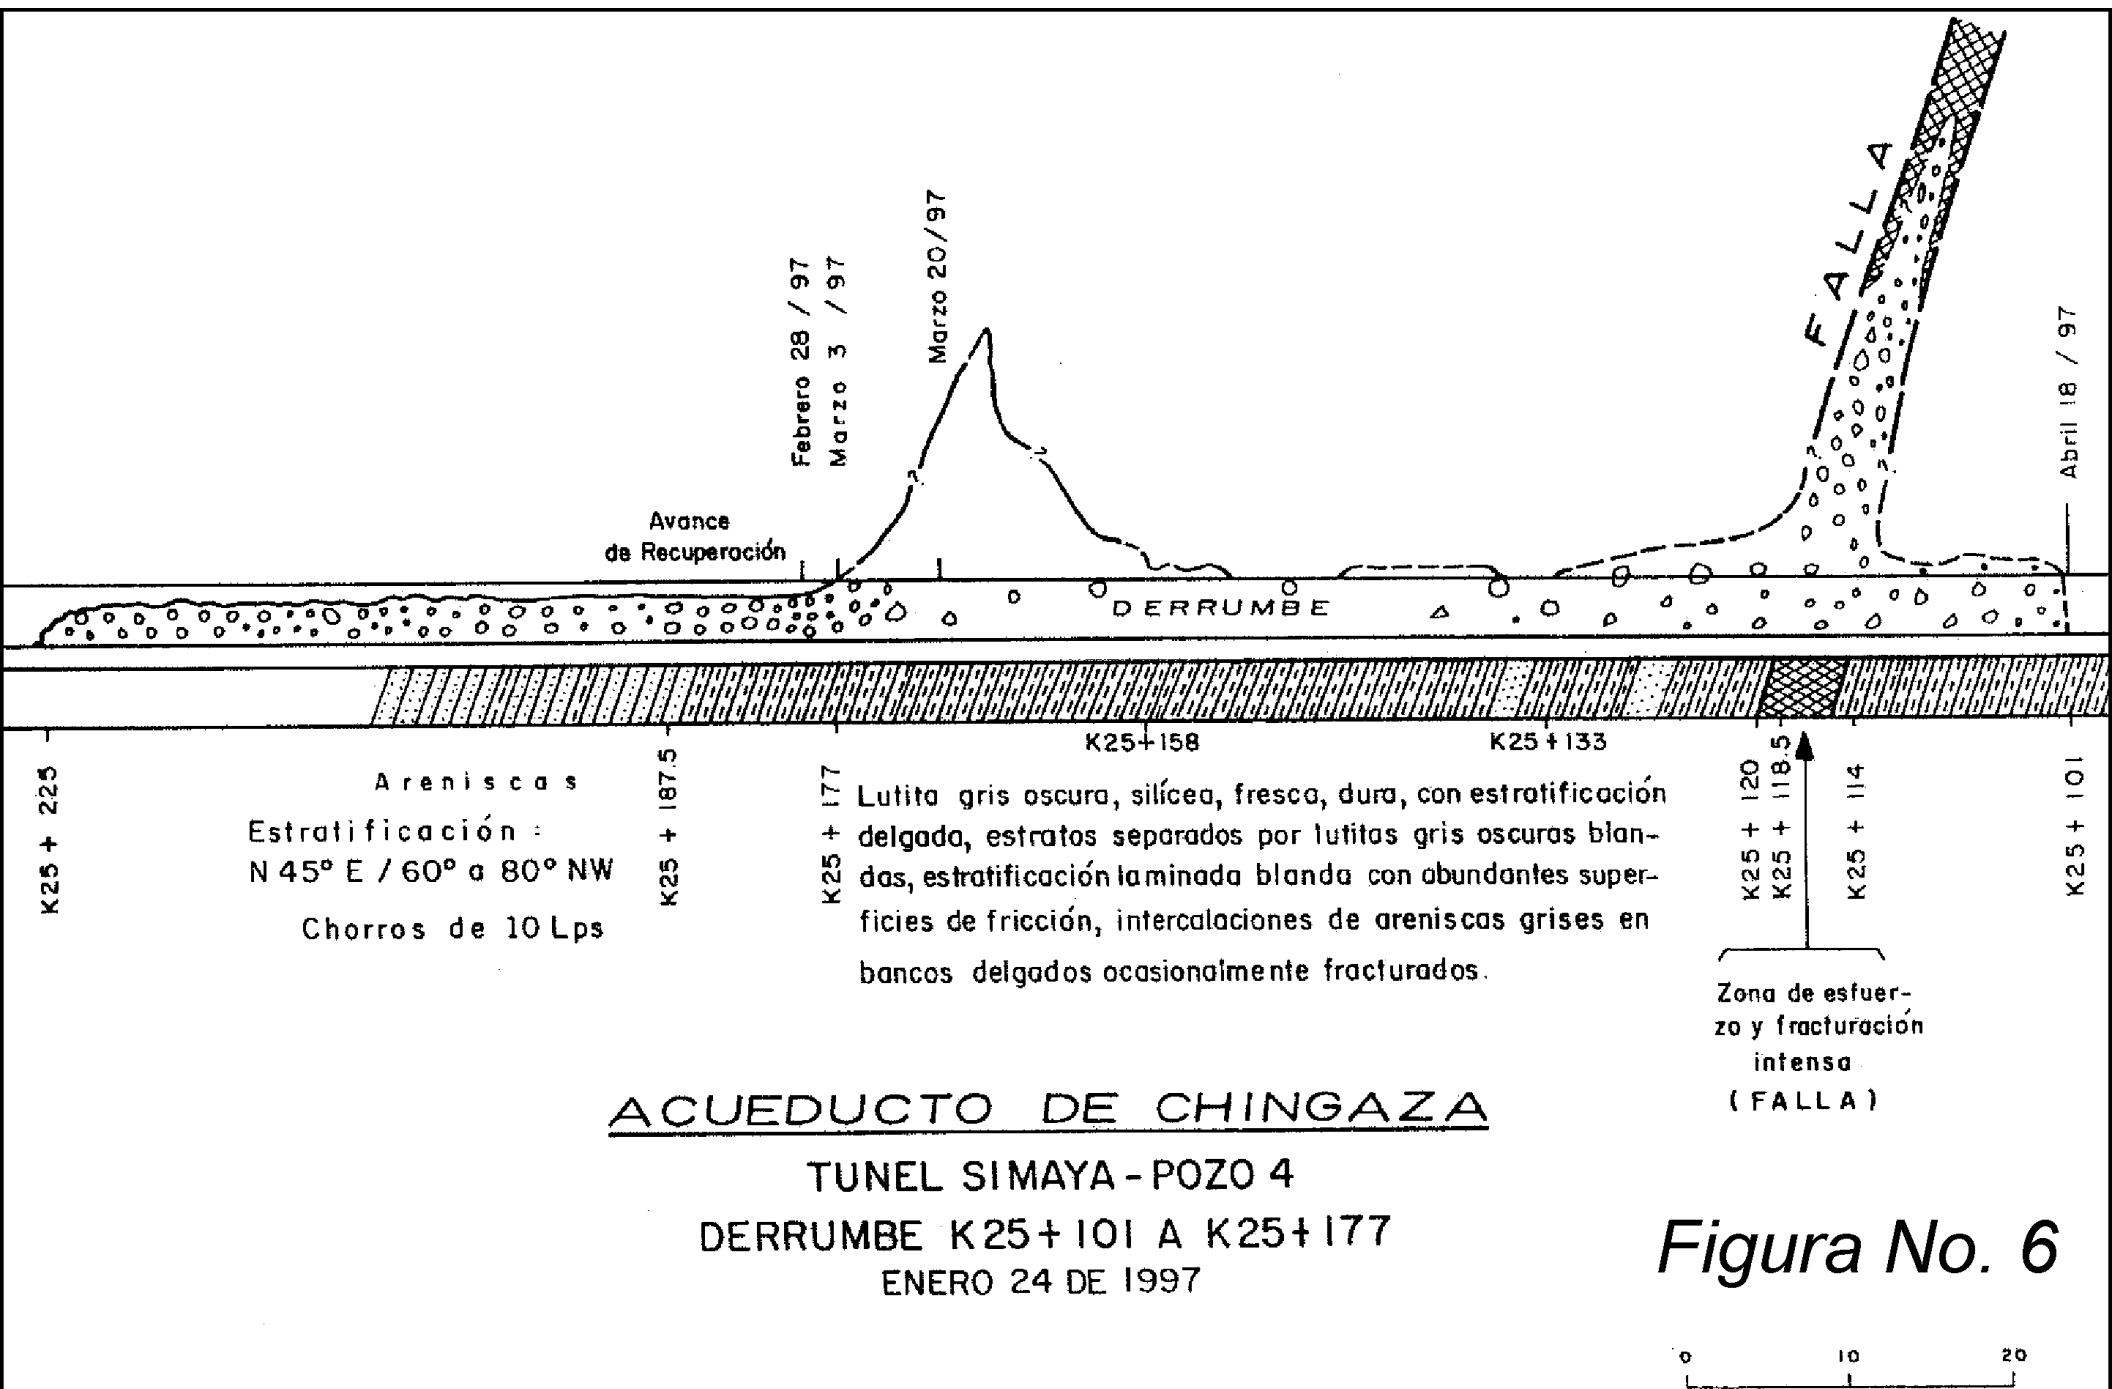
*Figura No. 6*

El primer derrumbe grande estaba centrado sobre la falla entre K 25 + 114.0 y 120.0, con una altura de unos 20 m (Figura 6). Los materiales fracturados cayeron al túnel y desestabilizaron los dos bloques a lado y lado, con lo cual la caverna se extendió en las lutitas aguas arriba con baja altura hasta K 25 + 101 y aguas abajo, también con baja altura hasta K 25 + 133.
