**Estudio geológico de los deslizamientos  
en la carretera La Palma-Pacho entre el K 6 + 300  
y el K 5 + 750 (Cundinamarca, Colombia)**

Por Alberto Lobo-Guerrero Uscátegui, Geólogo, M.Sc.  
LOGEMIN S.A., Calle 127A No. 53A-28, of. 309, Bogotá, Colombia  
Tel.: +57-1-6435364. direccion electronica: [algu@logemin.com](mailto:algu@logemin.com)

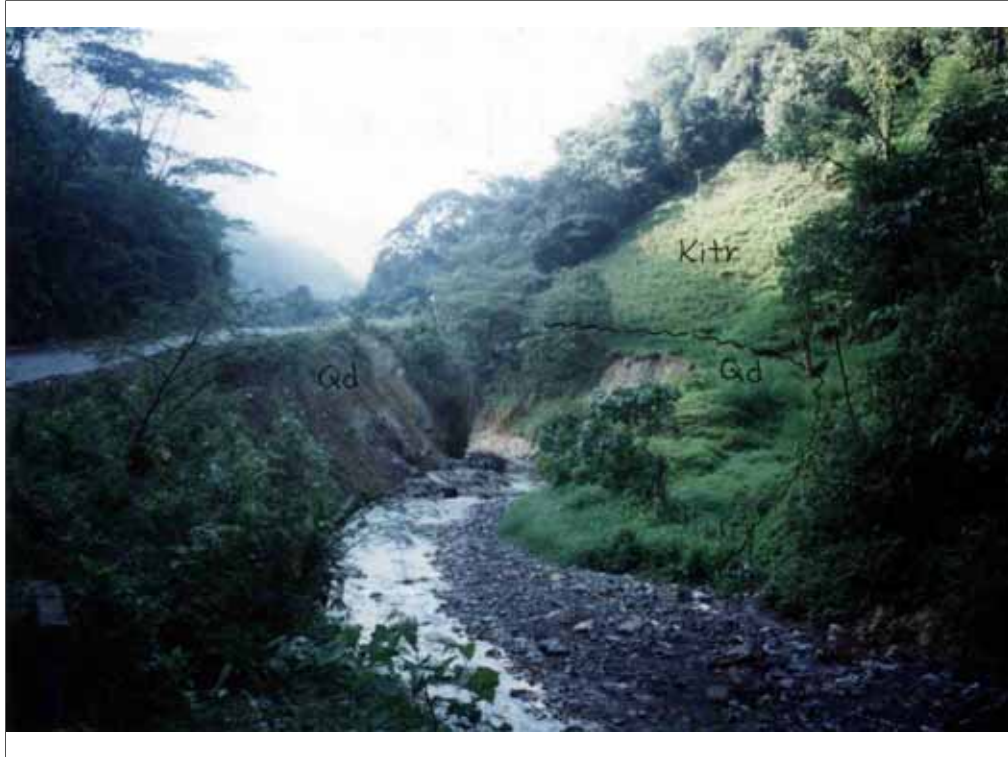
**Foto 2.** Valle de la Quebrada Aguasal y carretera Pacho-La Palma en la abcisa K 5 + 350. En febrero de 1994 durante la ampliación de la carretera, ocurrió un deslizamiento de coluviones de la ladera oriental (Qd) que represó la quebrada en este punto durante tres meses. Cuando la quebrada logro abrir paso en abril de 1994, se restableció el paso de la via, se amplió a dos calzadas y eventualmente se pavimentó. En la fotografía se aprecian los depósitos del deslizamiento de detritos (Qd), tanto del lado oriental como del lado occidental, sobre las lodolitas de la Formación Trincheras (Kitr).

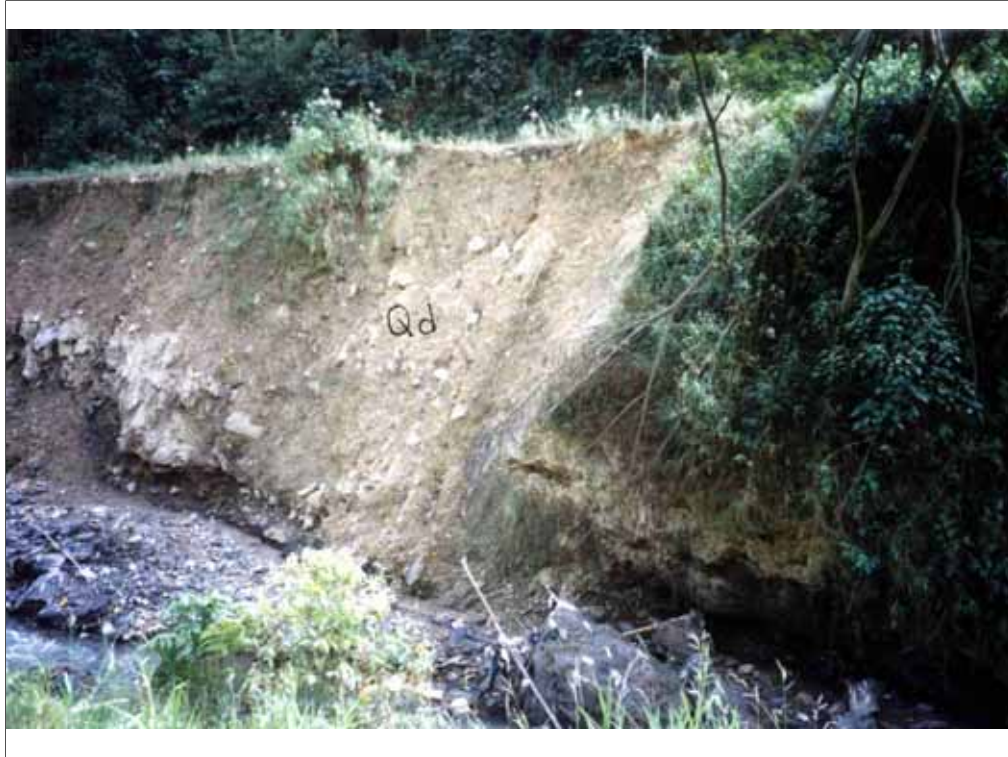
**Foto 3.** Estación G5. Trozos y bloques angulares de lodolita englobados en una matriz arcillosa (Qd).

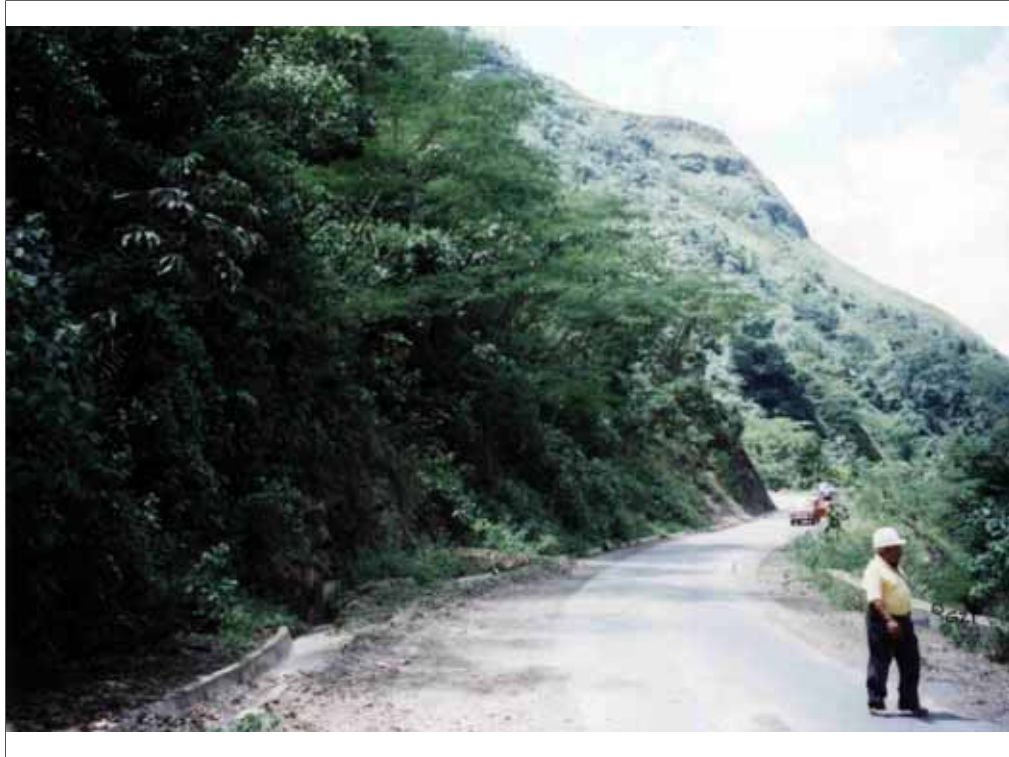
**Foto 4.** Carretera Pacho-La Palma entre las estaciones G22 y G21. Sector estable sobre lodolitas de la Formación Trincheras (Kitr). (Corte F-F').

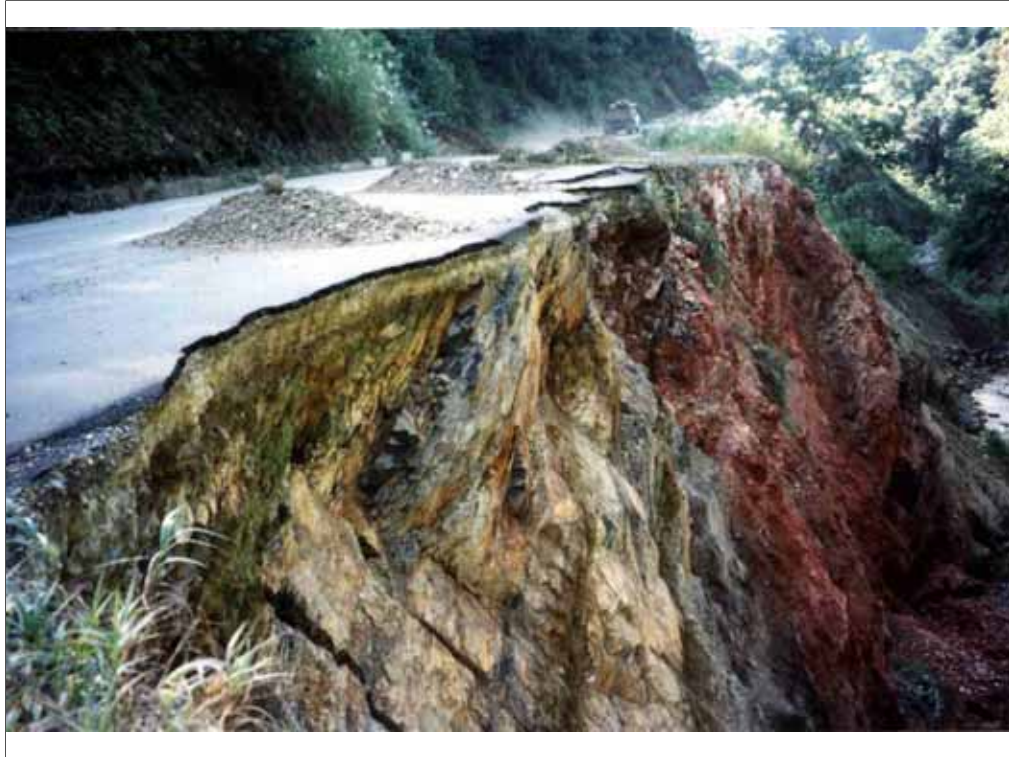
**Foto 6.** Derrumbes en el borde del talud de la carretera en la estación G8A. Lodolitas habanas, en estratos muy delgados, altamente meteorizadas, muy débiles (Kitr).

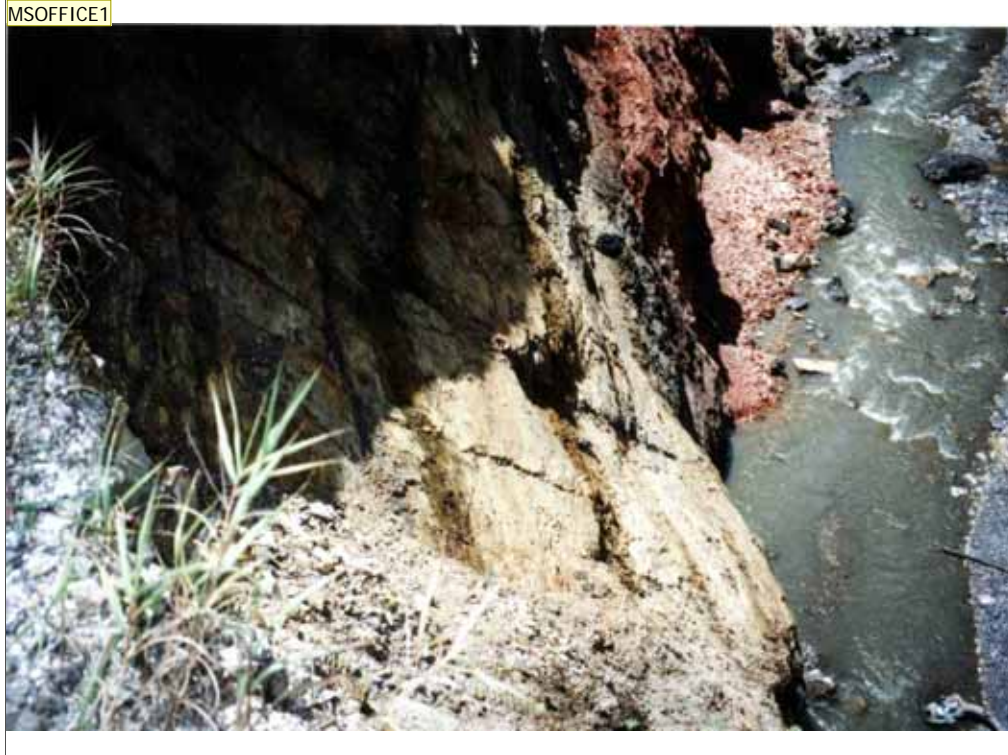
**Foto 8.** Socavación de la Quebrada Aguasal en la base del talud (G8) provocando el derrumbe de las lodolitas altamente meteorizadas sobre el plano de diaclasamiento  $215/45^\circ$  (G8A).

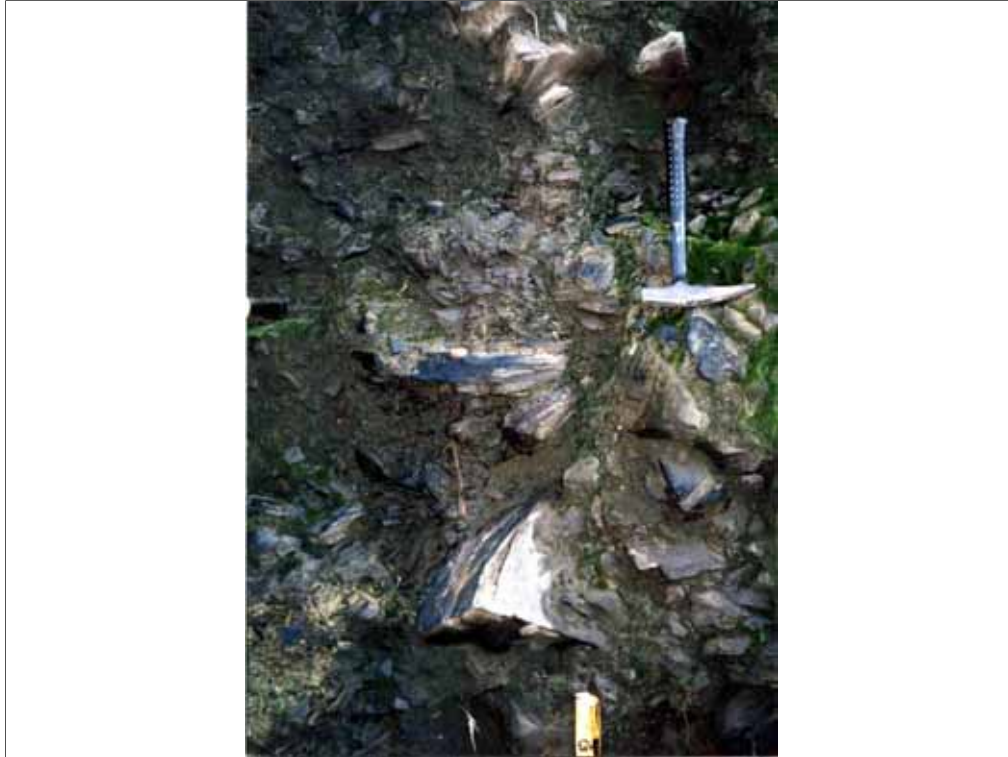
**Foto 10.** Detalles del material constituyente de la masa deslizada en la estación G23.

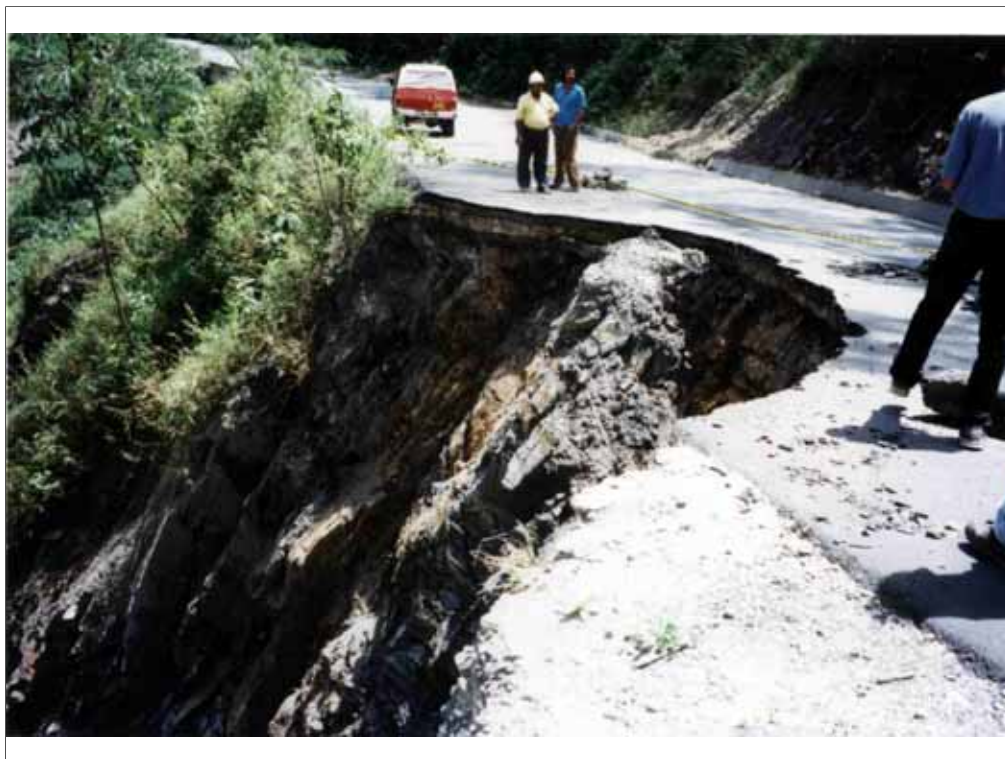
**Foto 11.** Derrumbe en el borde del talud frente a la estación G27. Lodolitas negras, laminadas, moderadamente meteorizadas, débiles.

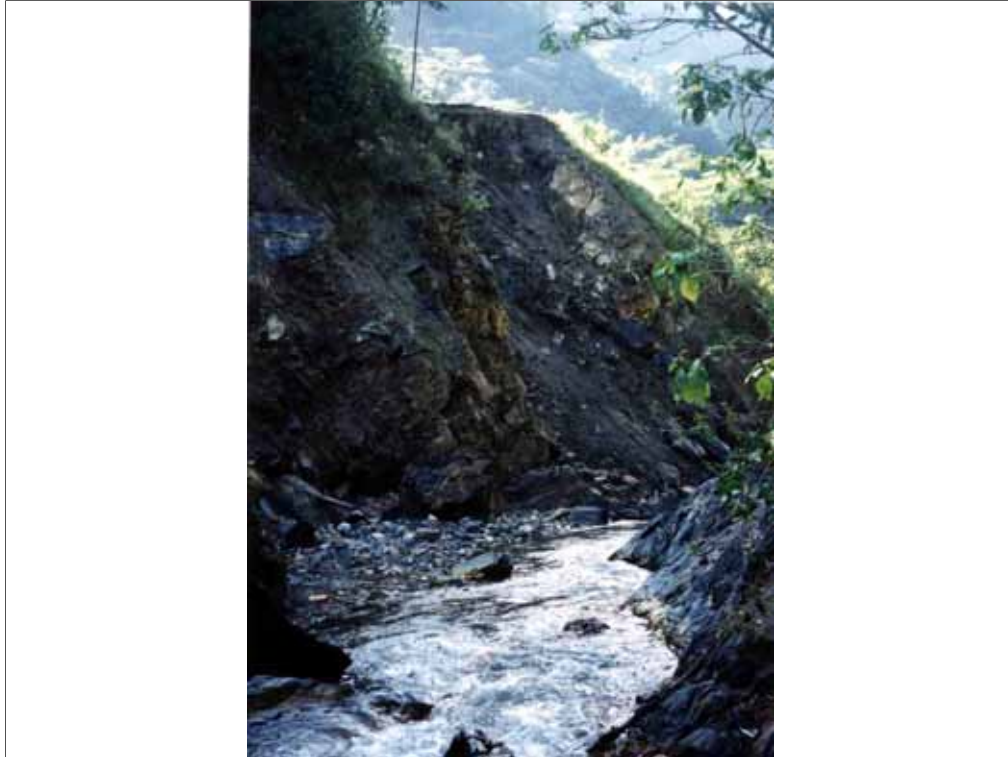
**Foto 12.** Estación G24. Los derrumbes han ocurrido por la socavación de la Quebrada Aguasal de las lodolitas altamente meteorizadas en la base del talud (Corte I-I').

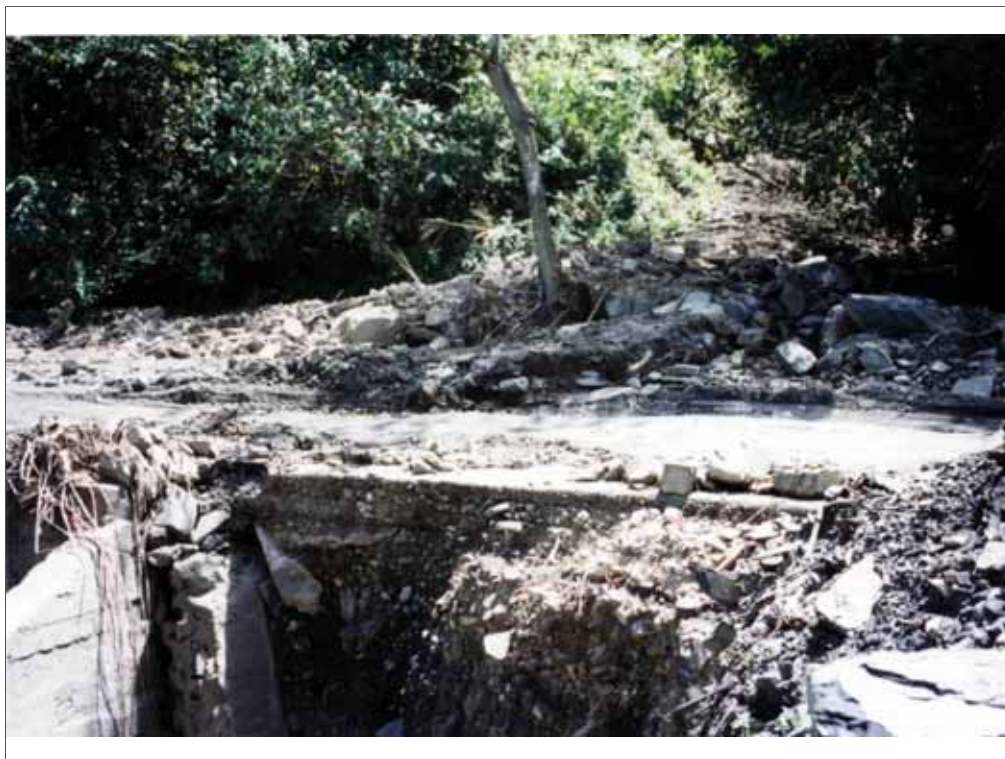
**Foto 15.** Flujo de detritos que colmató el box-culvert de la carretera en la abcisa K 5 + 950, durante la primera semana de junio de 1999.
