**Estudio geológico de los deslizamientos  
en la carretera La Palma-Pacho entre el K 6 + 300  
y el K 5 + 750 (Cundinamarca, Colombia)**

Por Alberto Lobo-Guerrero Uscátegui, Geólogo, M.Sc.  
LOGEMIN S.A., Calle 127A No. 53A-28, of. 309, Bogotá, Colombia  
Tel.: +57-1-6435364. direccion electronica: [algu@logemin.com](mailto:algu@logemin.com)

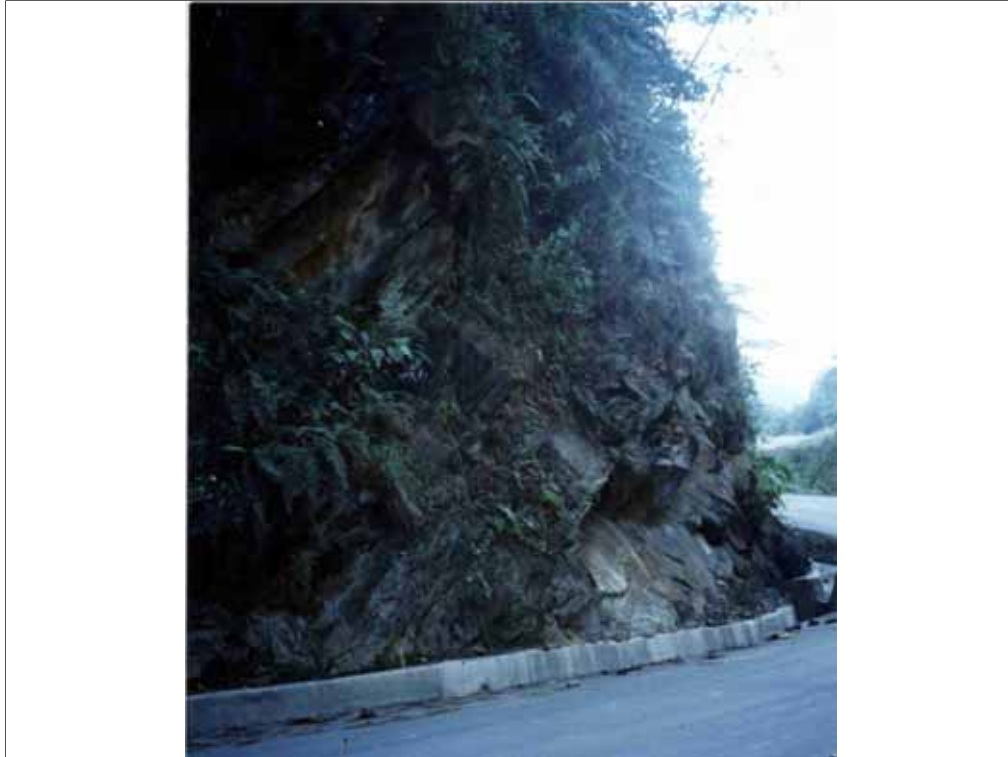
**Foto 1.** Afloramiento de la Formación Trincheras (Kitr) con lodolitas negras, piritosas, ocasionalmente calcáreas, ligeramente meteorizadas, con estratificación delgada, débiles, buzantes  $47^{\circ}$  al oriente, y cortadas en bloques por dos juegos de diaclasas ortogonales  $238/55^{\circ}$  y  $125/85^{\circ}$ . (Estación G1 en la abcisa K 5 + 308).

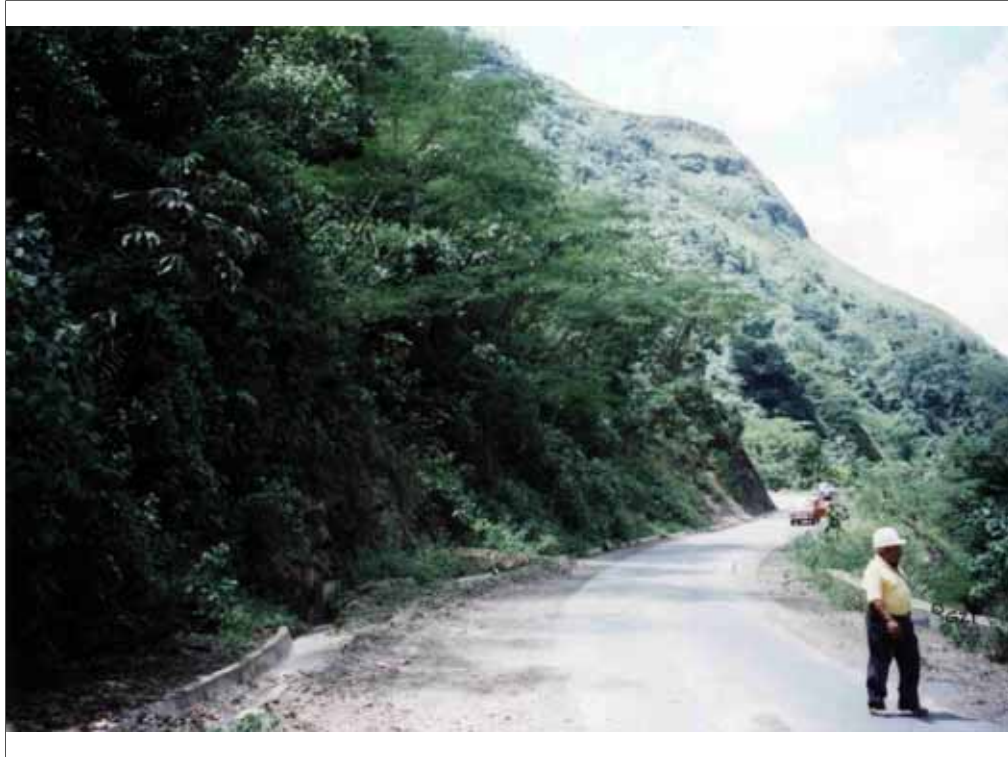
**Foto 4.** Carretera Pacho-La Palma entre las estaciones G22 y G21. Sector estable sobre lodolitas de la Formación Trincheras (Kitr). (Corte F-F').

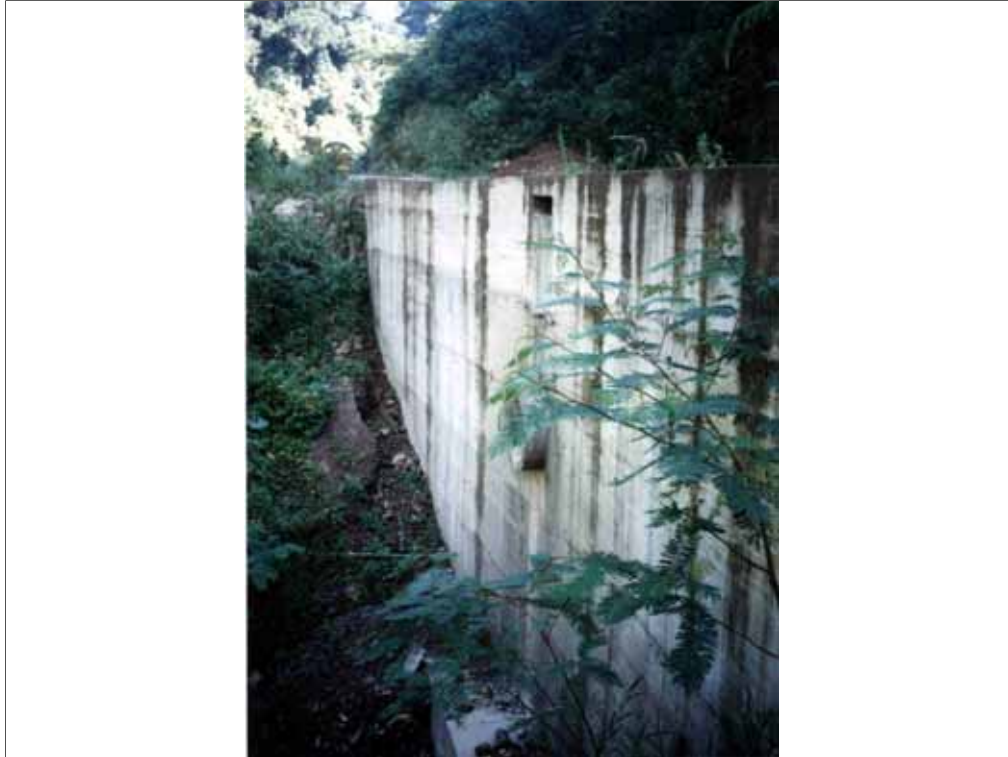
**Foto 5.** Estación G21. Muro alto cimentado sobre coluviones estables. Detrás afloran lodolitas de la Formación Trincheras. Fue terminado en julio 29 de 1998 y no muestra inestabilidad.

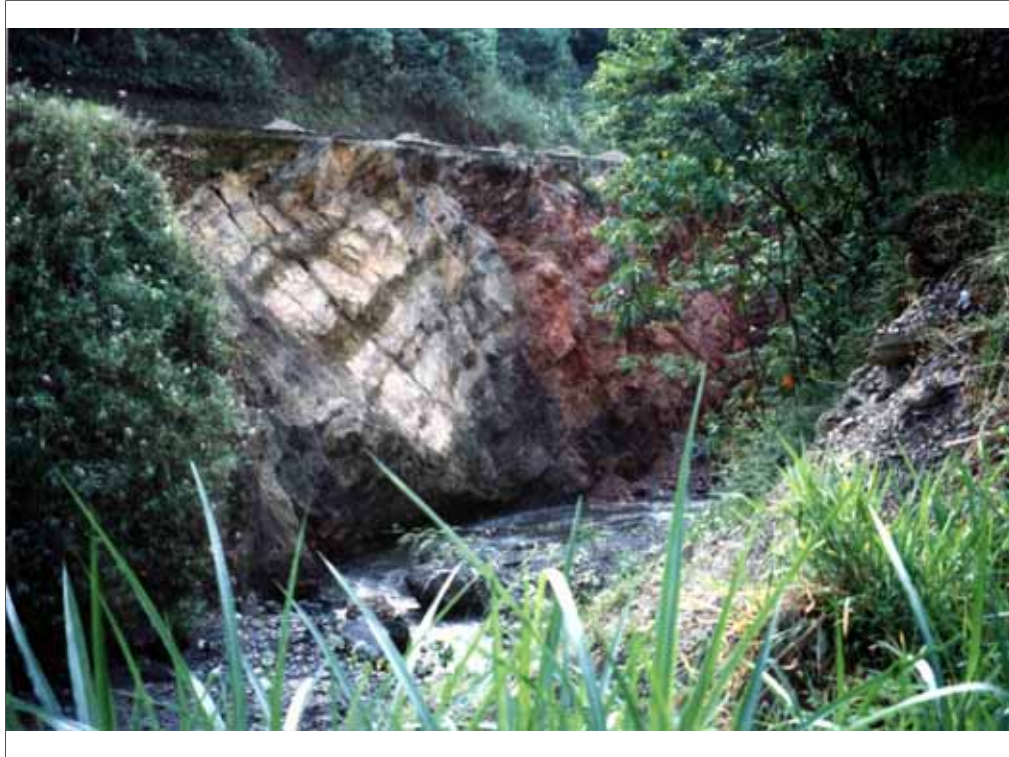
**Foto 7.** Estación G8A. Mismo sitio de la Foto 6. En la estación G8, en la base del talud, afloran lodolitas negras con grandes concreciones piríticas, moderadamente meteorizadas, débiles.

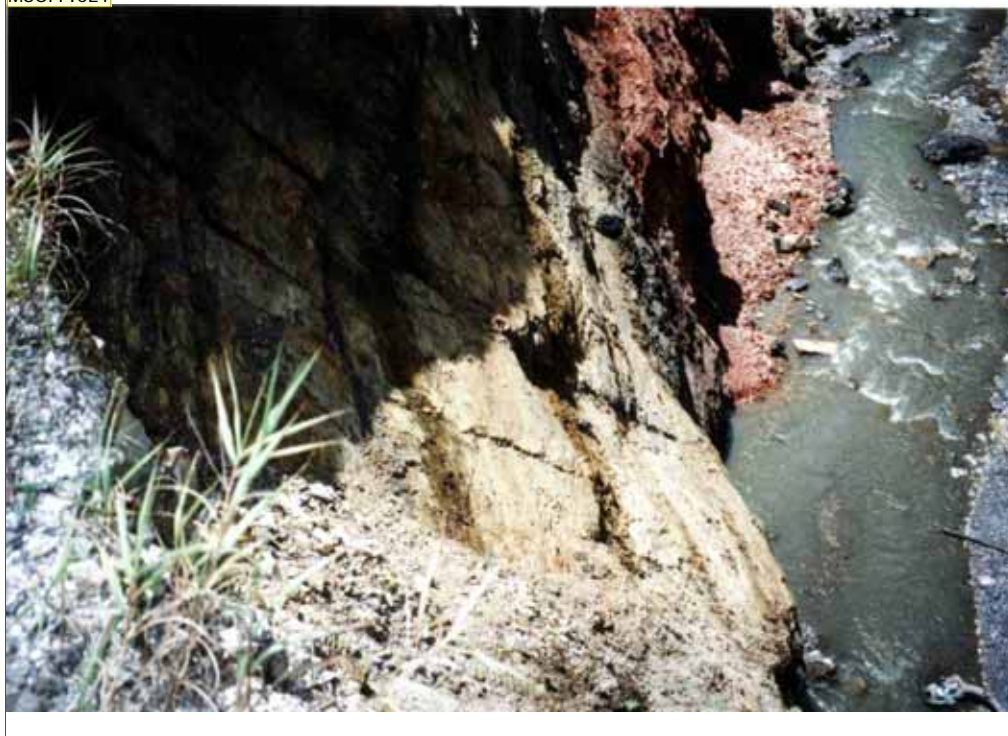
**Foto 8.** Socavación de la Quebrada Aguasal en la base del talud (G8) provocando el derrumbe de las lodolitas altamente meteorizadas sobre el plano de diaclasamiento  $215/45^\circ$  (G8A).

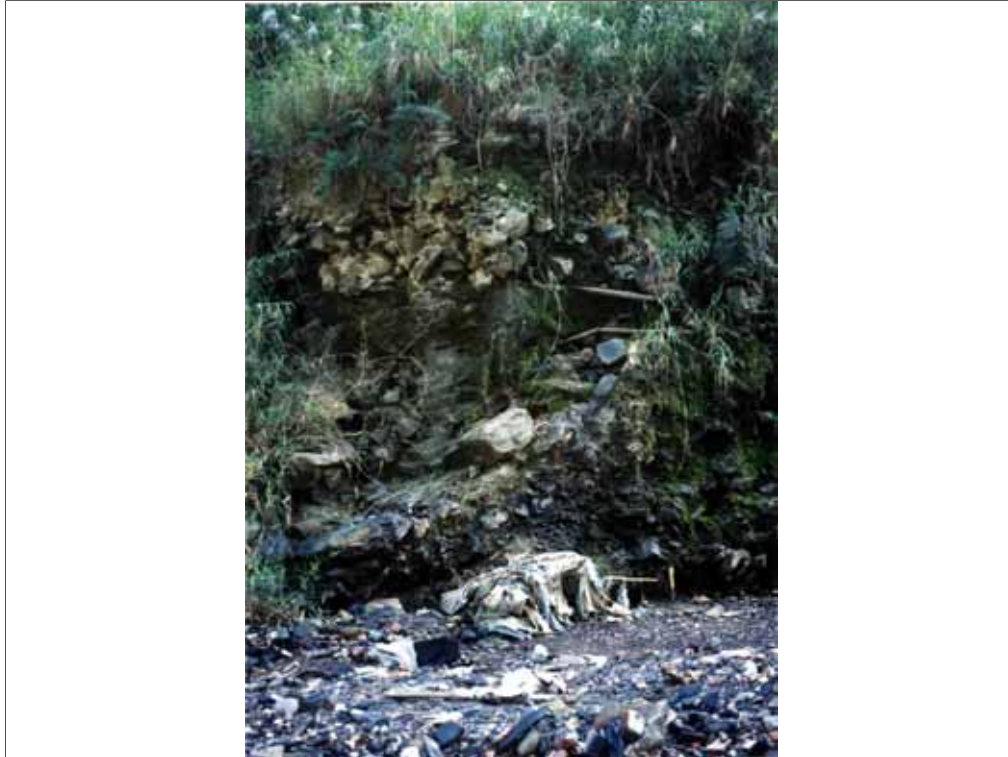
**Foto 9.** Grandes bloques angulares, trozos y cantos de lodolita negra en una matriz arcillosa, (Qd) en la base del talud de la estación G23 a la orilla de la Quebrada Aguasal.

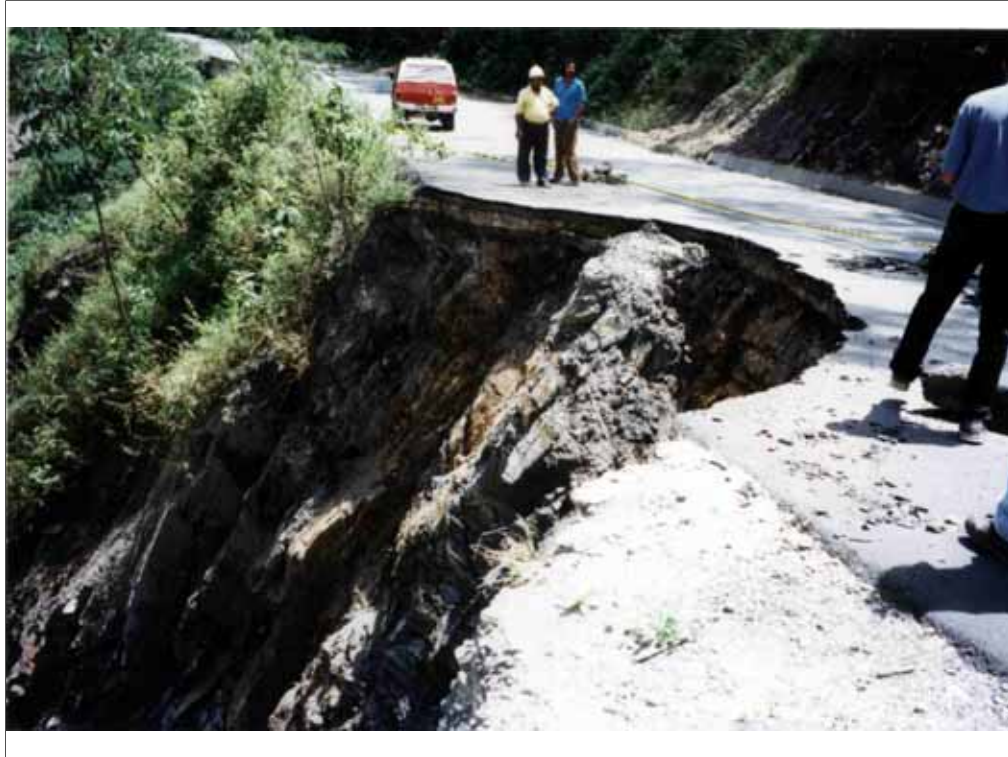
**Foto 11.** Derrumbe en el borde del talud frente a la estación G27. Lodolitas negras, laminadas, moderadamente meteorizadas, débiles.

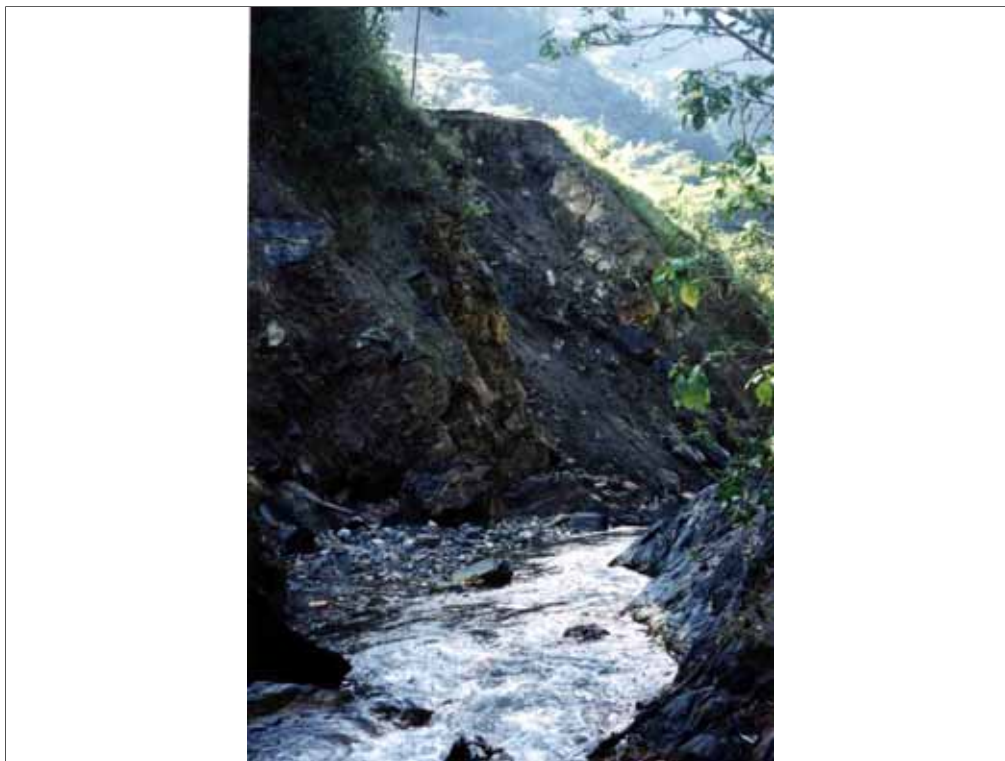
**Foto 12.** Estación G24. Los derrumbes han ocurrido por la socavación de la Quebrada Aguasal de las lodolitas altamente meteorizadas en la base del talud (Corte I-I').

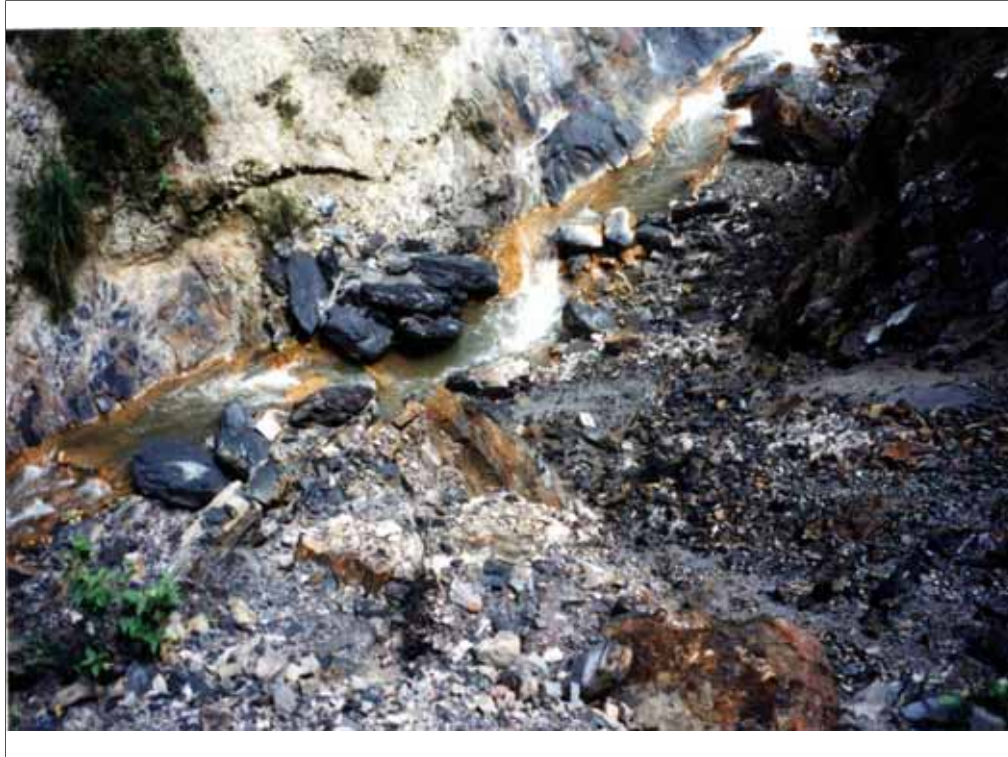
**Foto 13.** Estación G24. Excavación de la Quebrada Aguasal en la base del talud. El color anaranjado del agua se debe a la oxidación de las piritas contenidas dentro de las lodolitas de la Formación Trincheras.

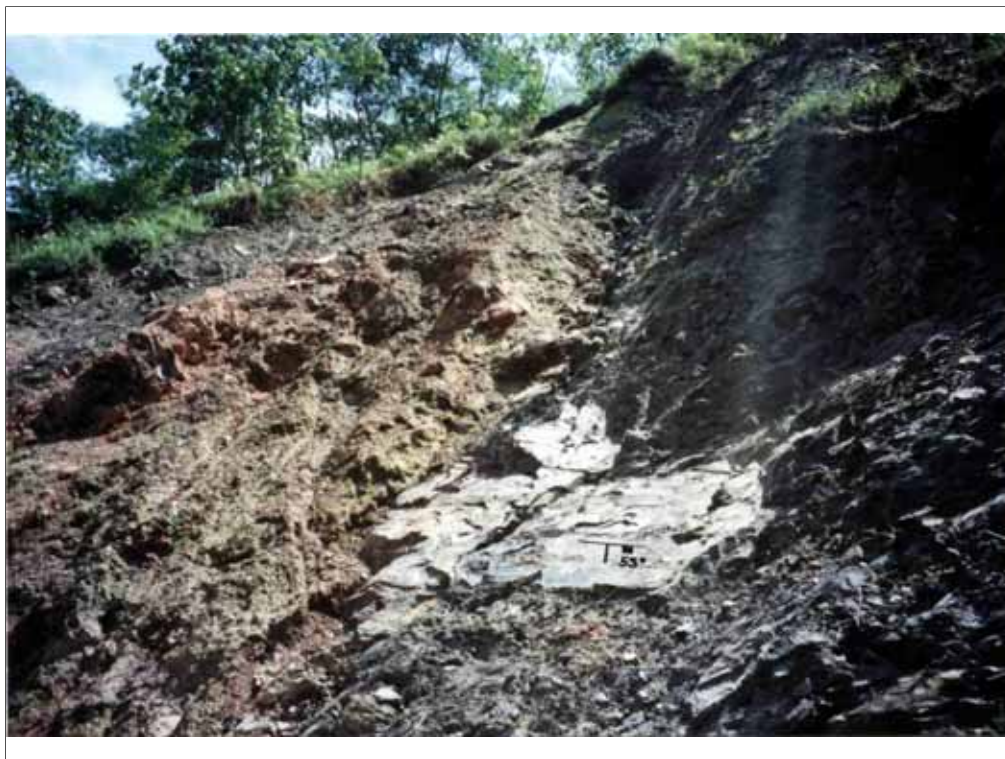
**Foto 14.** Masa deslizada (Qd) en el contacto con las lodolitas de la Formación Trincheras (Kitr). Estación G30. Plano de deslizamiento que sigue las diaclasas  $220/55^\circ$  (K 5 + 700).

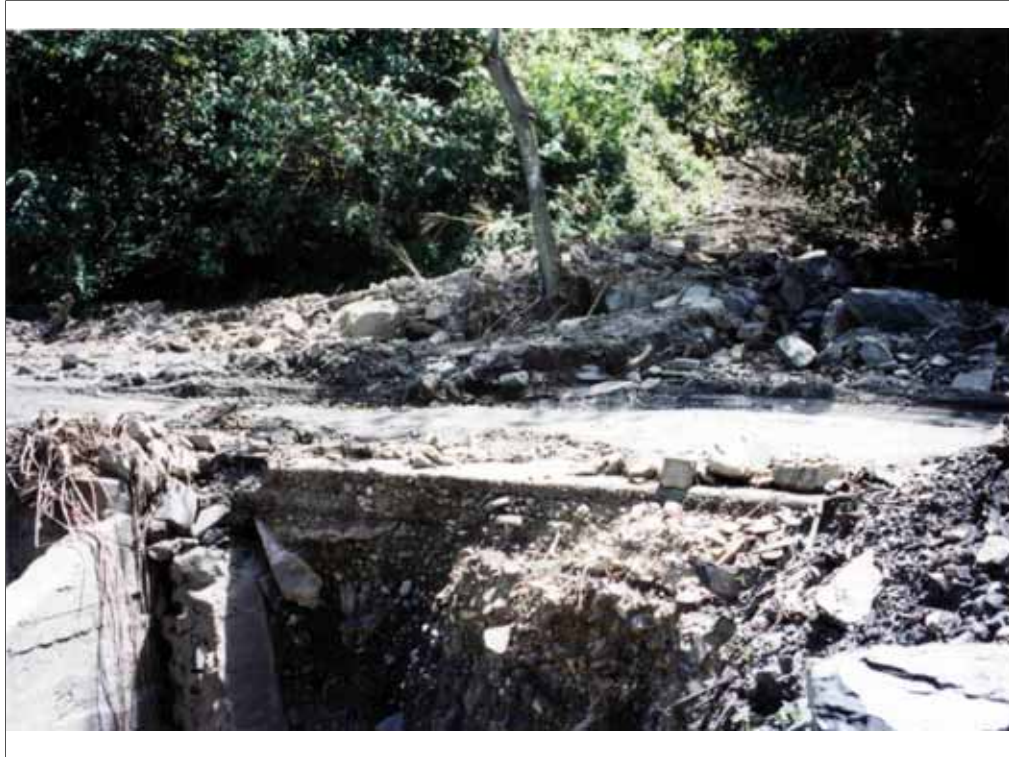
**Foto 15.** Flujo de detritos que colmató el box-culvert de la carretera en la abcisa K 5 + 950, durante la primera semana de junio de 1999.
