## Los Derrumbes Ocurridos Durante 1997 en Túneles del Acueducto de Chingaza

Por Alberto Lobo-Guerrero Uscátegui, Geólogo, M.Sc.  
Lobo-Guerrero Geología Ltda.

## **Rockfalls That Occurred During 1997 in Tunnels of the Chingaza Aqueduct**

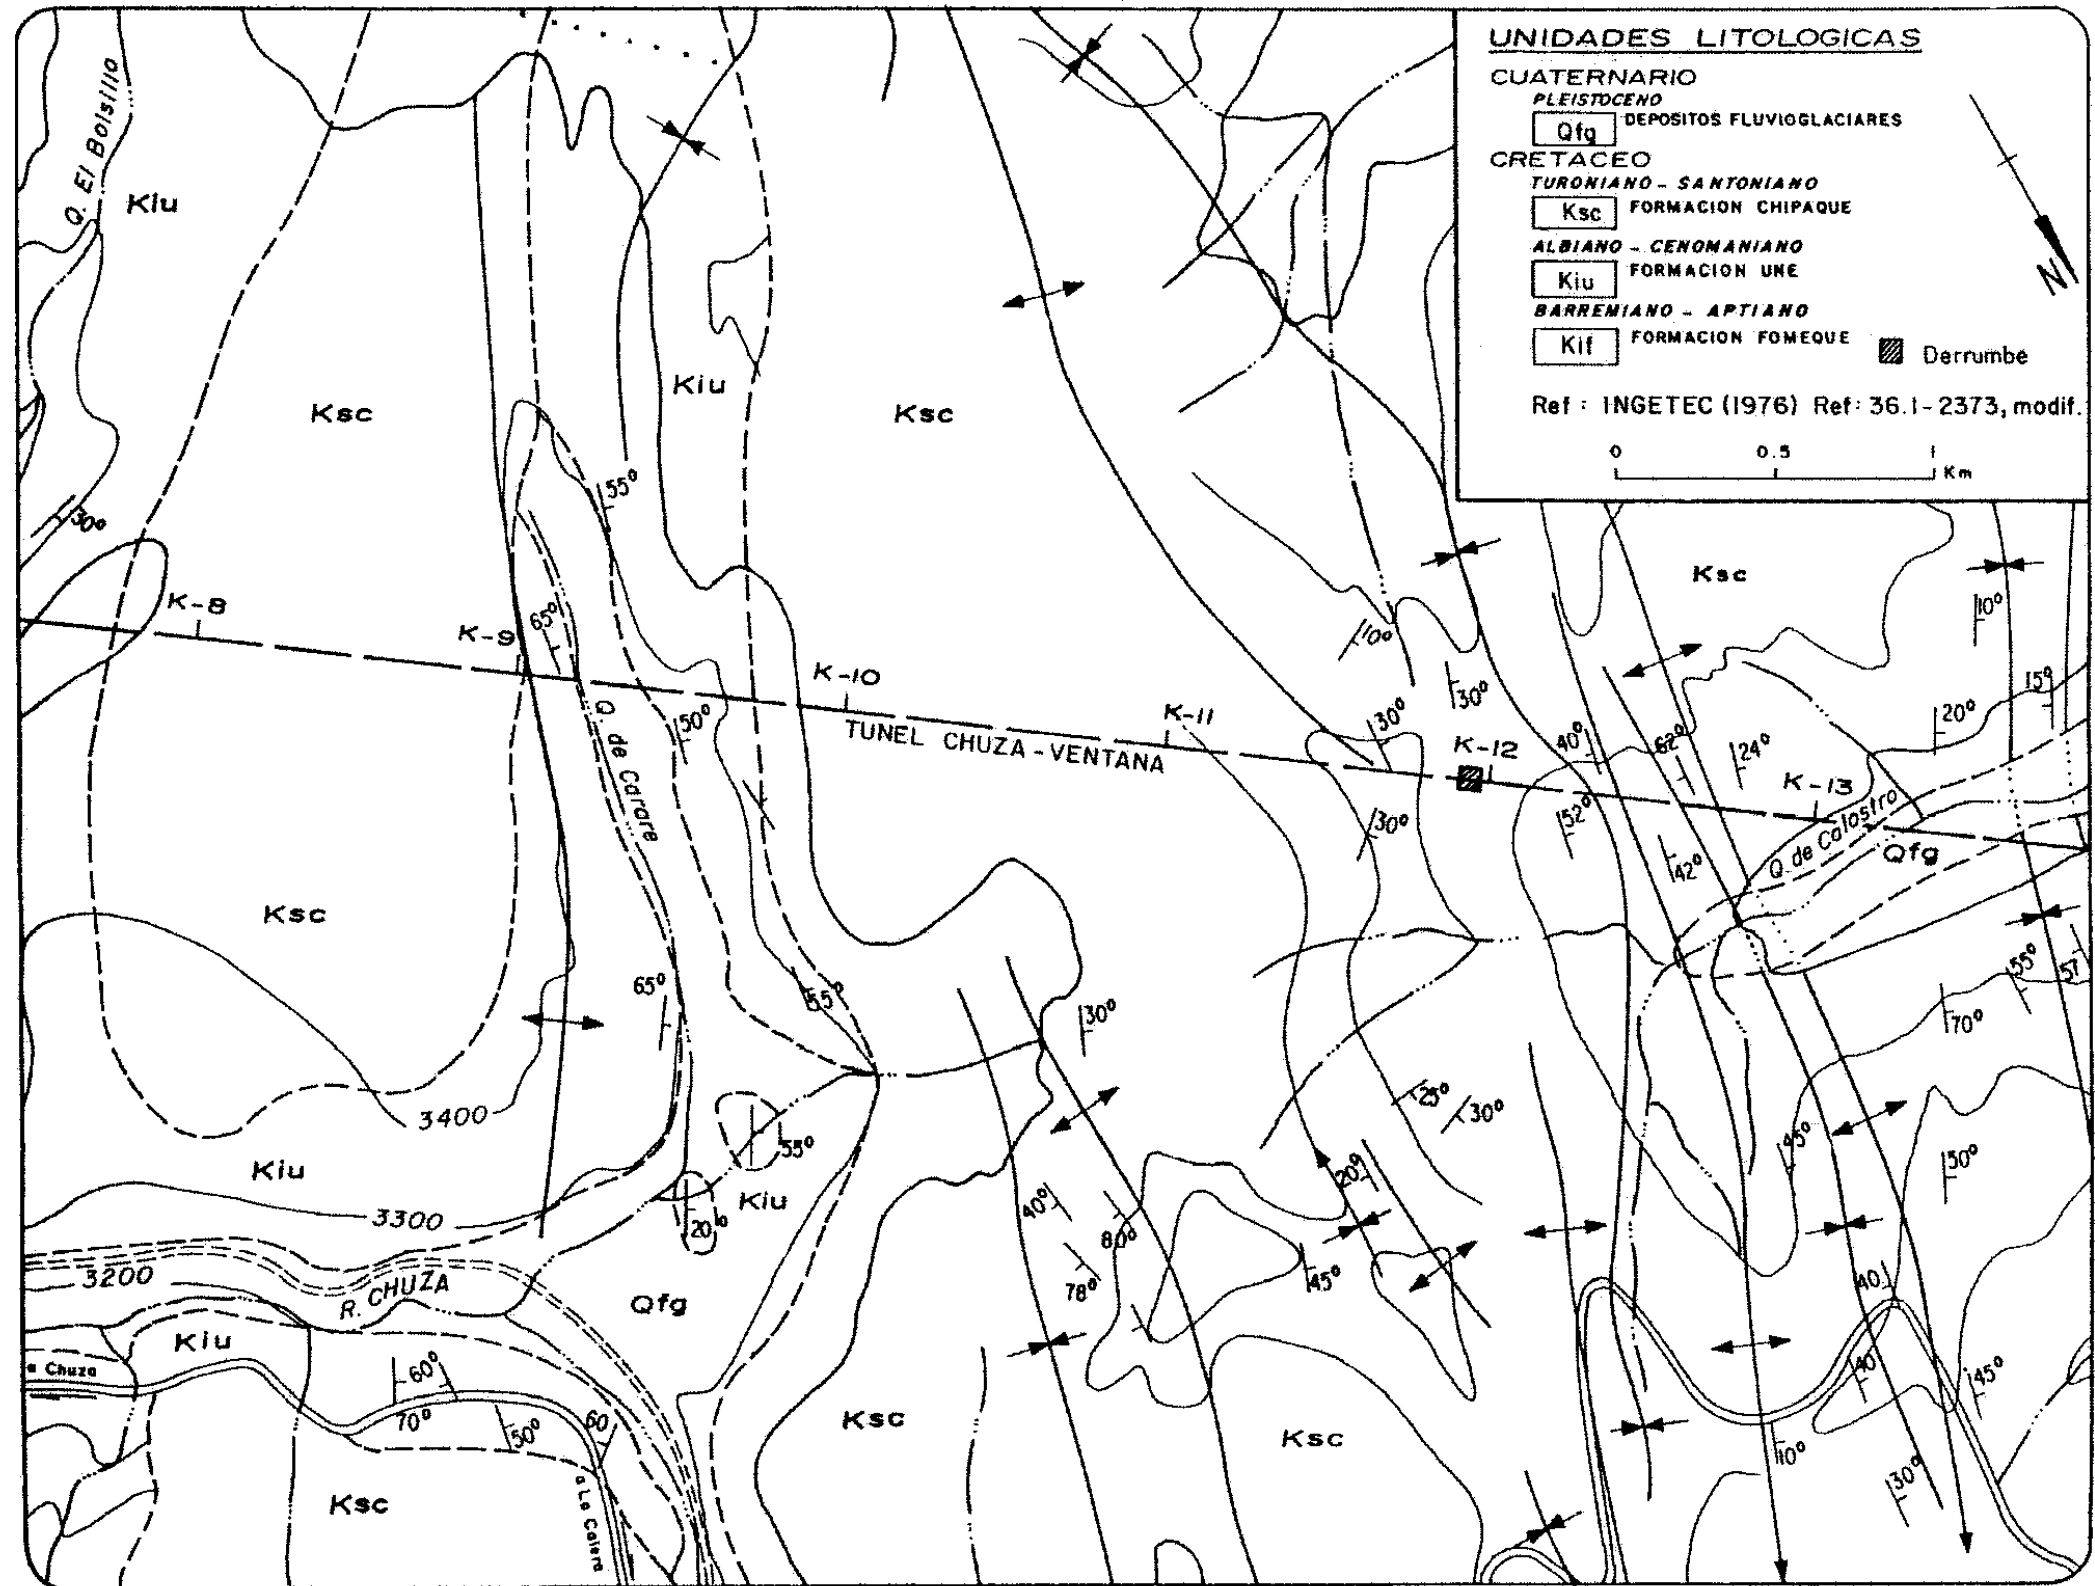
FIGURA No.1

Como se aprecia en el Mapa Geológico de la Figura 1 el túnel atraviesa de oriente a occidente las Formaciones Cáqueza, Fόμεque, Une, Chipaque, Guadalupe y Guaduas (INGETEC, 1976; 1984), subiendo en la columna estratigráfica entre el Hauteriviano (Cretáceo Inferior) y el Paleoceno (Terciario Inferior):

TUNEL CHUZA - VENTANA MAPA GEOLOGICO

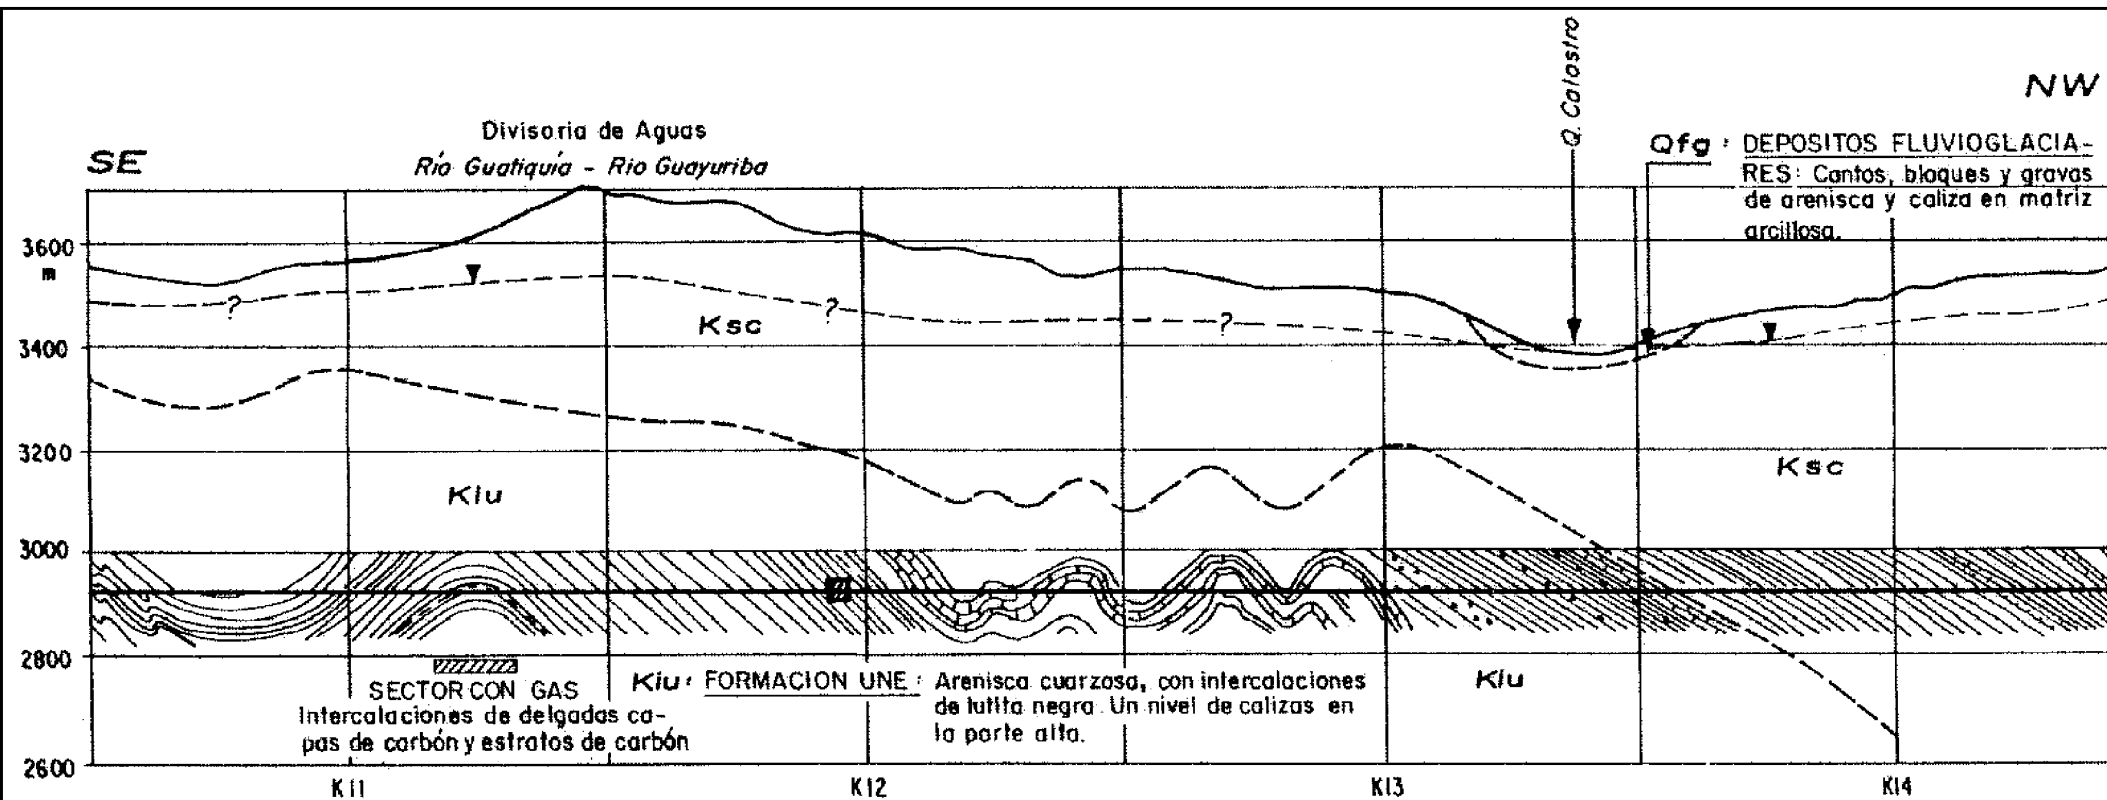
SECTOR CON GAS  
Intercalaciones de delgadas capas de carbón y estratos de carbón

Kiu: FORMACION UNE: Arenisca cuarzosa, con intercalaciones de lutita negra. Un nivel de calizas en la parte alta.

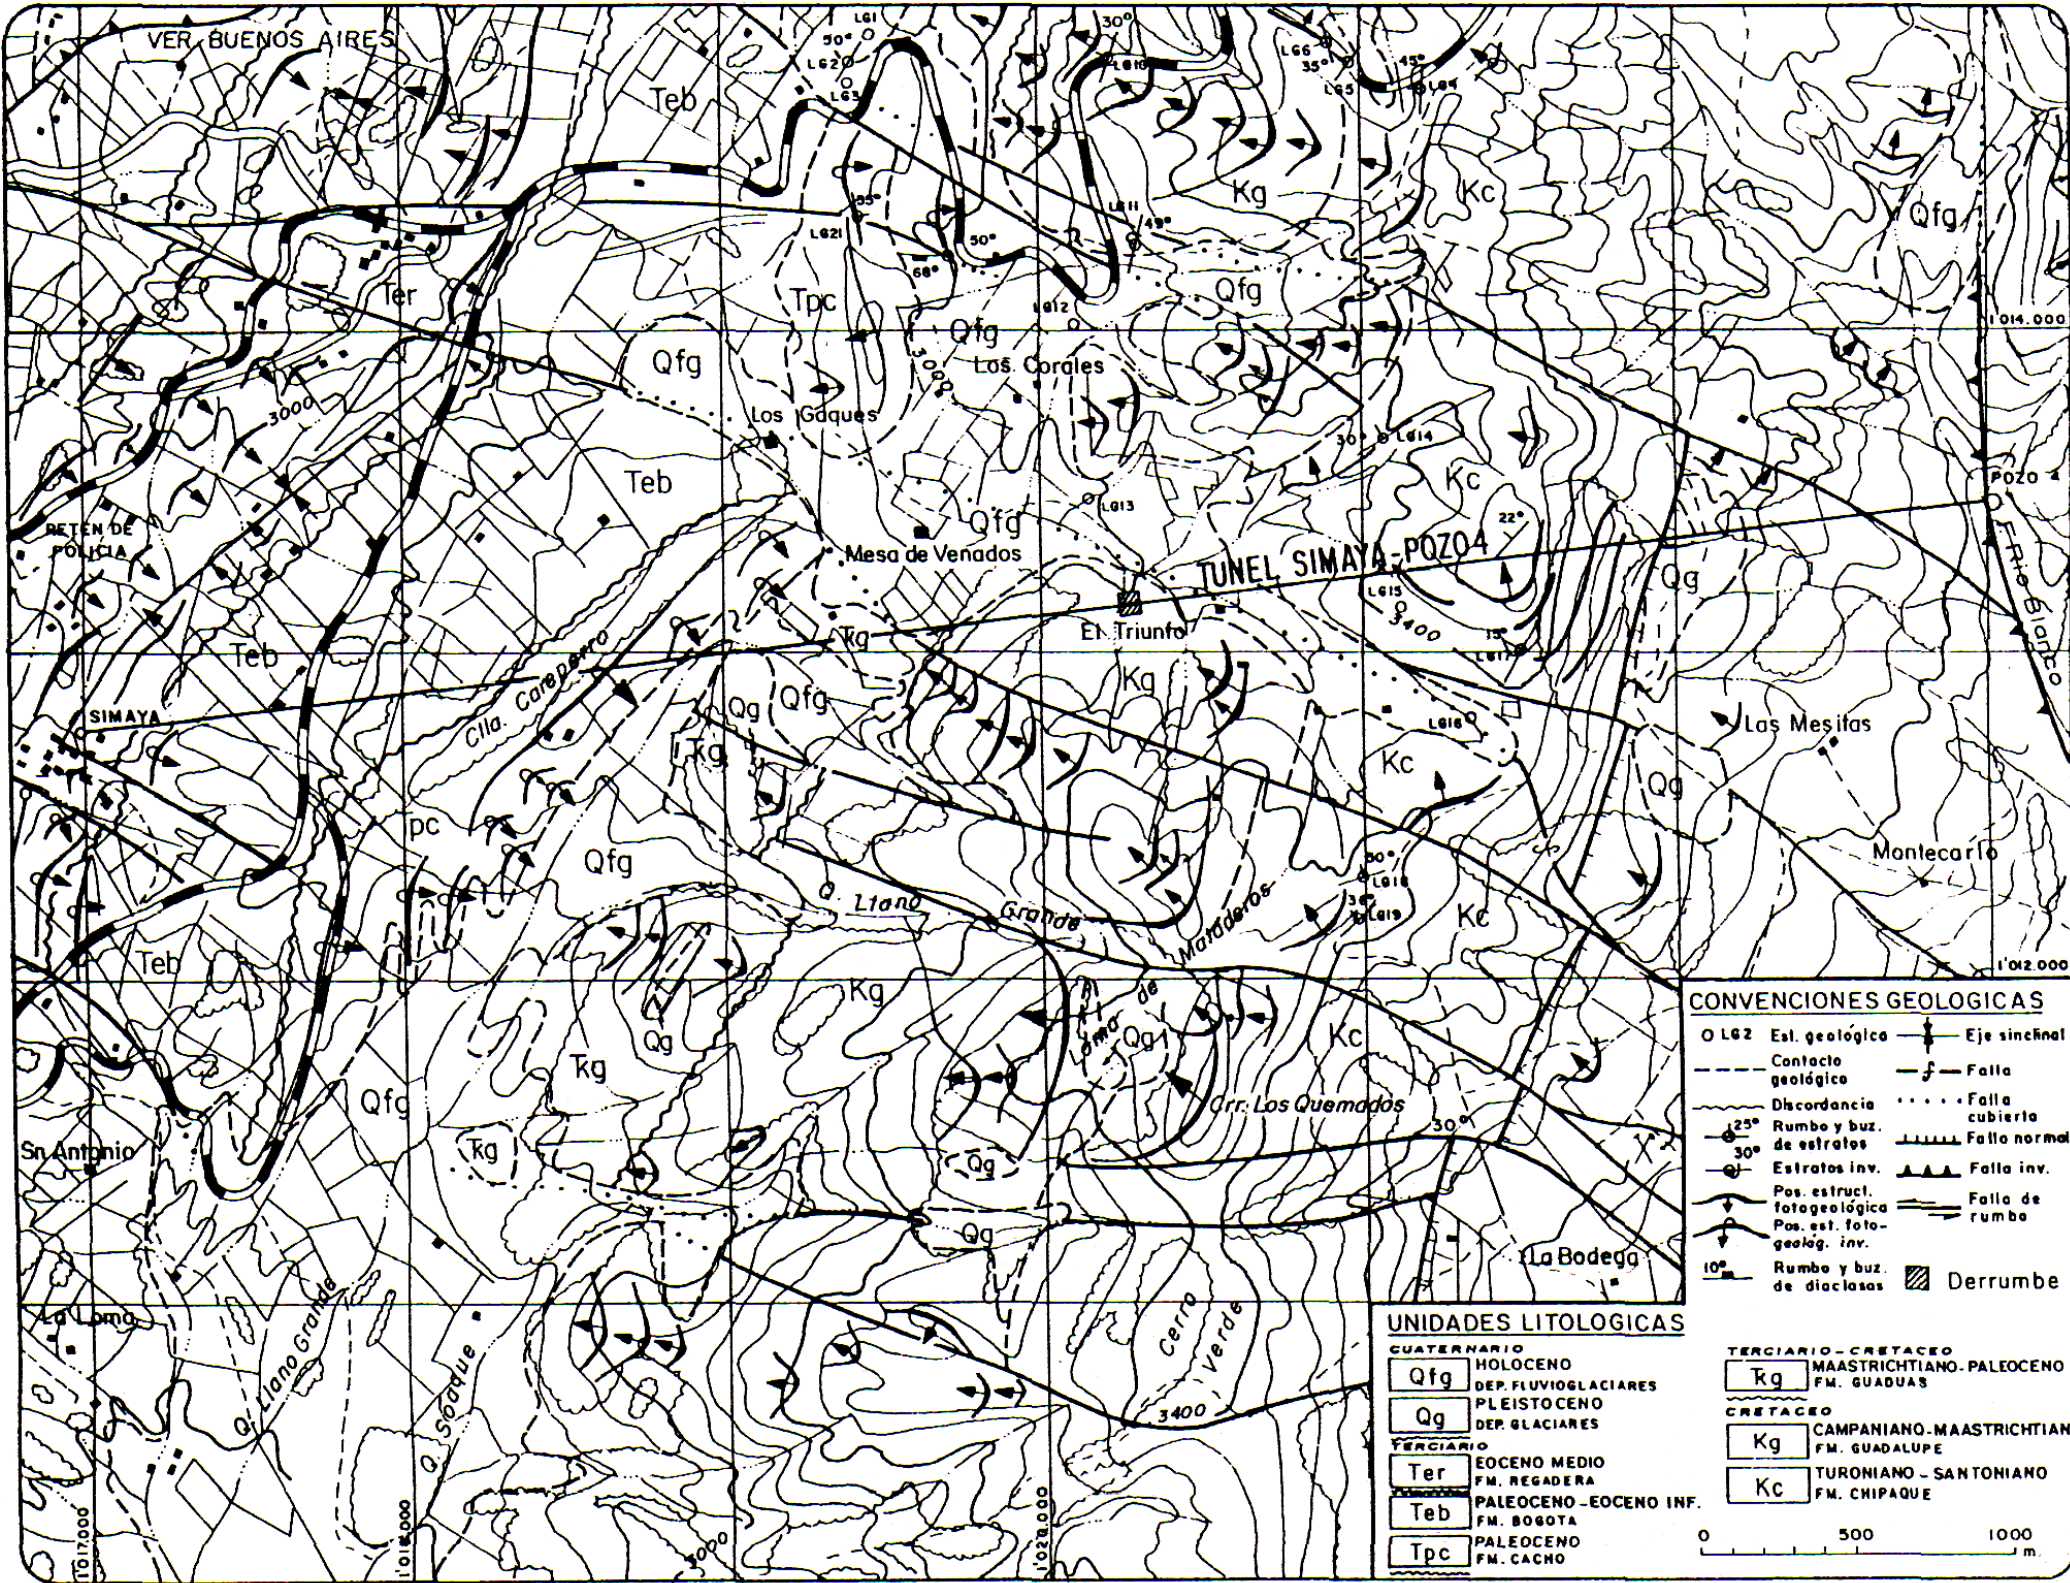
FIGURA No. 4

El túnel atraviesa las Formaciones Chipaque, Guadalupe, Guaduas, Cacho, Bogotá y Regadera (Cretáceo Superior a Terciario Inferior). En superficie hay algunas áreas con depósitos Glaciares o Fluvioglaciares (Cuaternario) (INGETEC, 1976 y 1985). La Figura 4 es un mapa geológico a escala 1:25,000 del sector, preparado con base en fotogeología y una reducida cuantificación de campo. Para el caso del derrumbe es conveniente describir la Formación Chipaque y los Miembros Arenisca Dura y Plaeners de la Formación Guadalupe.

La Quebrada La Horqueta y el Río Blanco siguen el trazo de la Falla Río Blanco, una falla inversa con rumbo general N-S. Entre el Río Blanco y la Quebrada Simaya las rocas sedimentarias del Cretáceo y del Terciario Inferior forman un monoclinial con rumbo general N 45°E buzante al NW. Dicho monoclinial está cortado por varias fallas de rumbo, orientadas N 70° W, separadas entre 1 y 0.5 km. La Quebrada Simaya sigue el eje del Sinclinal de Simaya, una estructura de rumbo N 45° E cuyo flanco oriental está invertido. Al occidente del Sinclinal de Simaya aparece la Falla Pericos, una importante falla inversa con rumbo N 45° E, buzamiento de 45°NW, y un salto estratigráfico de 3,600 m. Las fallas de rumbo enlazan la Falla Pericos con la Falla Río Blanco (Figura 4). Estas fallas son de la Orogenia Andina (Plioceno) y actualmente son inactivas.

Según INGETEC, estas rocas son parte de la Formación Guadalupe Superior, Nivel de Plaeners. De acuerdo con el Mapa Geológico de la Figura 4, el Corte Geológico de la Figura 5 y las descripciones litológicas transcritas anteriormente, estas rocas hacen parte de la **Formación Chipaque**, probablemente del conjunto de **Areniscas de Los Quemados**.

TUNEL POZO 4 - SIMAYA MAPA GEOLOGICO
